# 汚染水対策の現況と今後について

2023年6月30日

東京電力ホールディングス株式会社

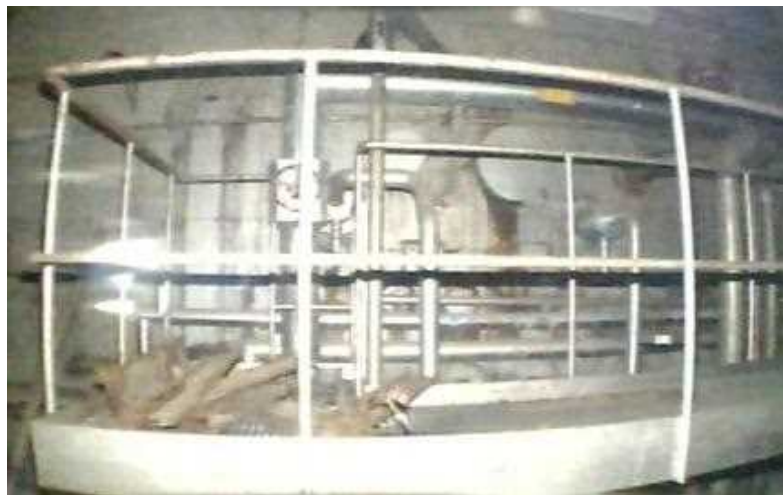
試験前（2022/9/12）

#### ①3号T/B北東部海側状況（D/G室建屋外壁貫通部）水押し前後の比較

- 東側の外壁貫通部外側から注入孔を用いて、水押し試験、注入を実施した結果、大きな変化は確認されなかった。

東側 T.P.+ 7 m～T.P.+ 5 m付近

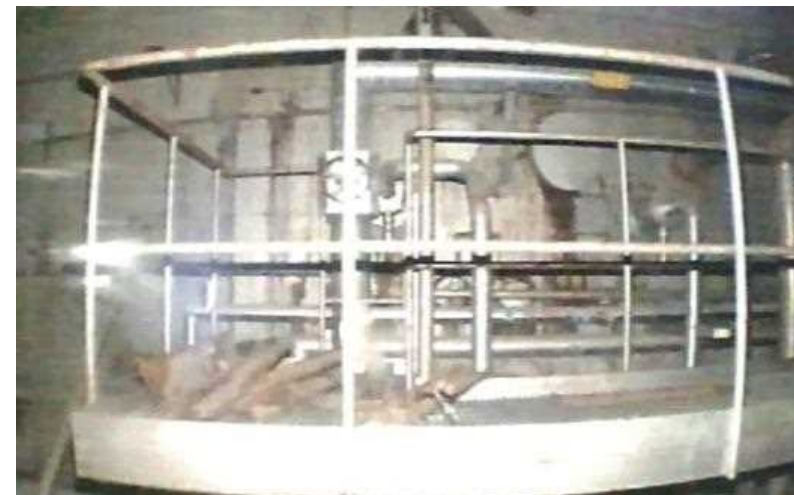
薬液注入後（2022/11/18）

⇒  
大きな  
変化なし

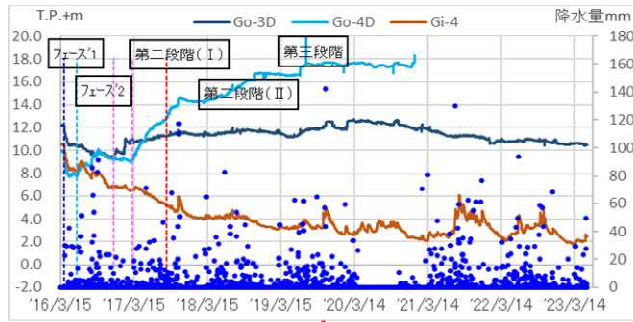
※Go-4Dは、2021/1/11より計器故障

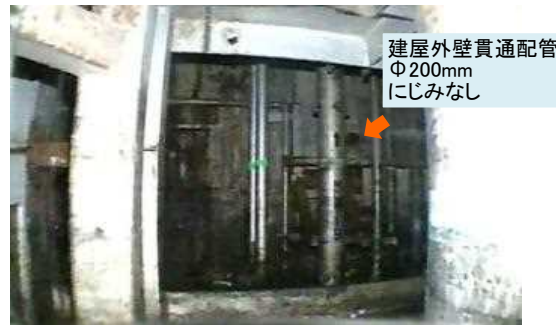
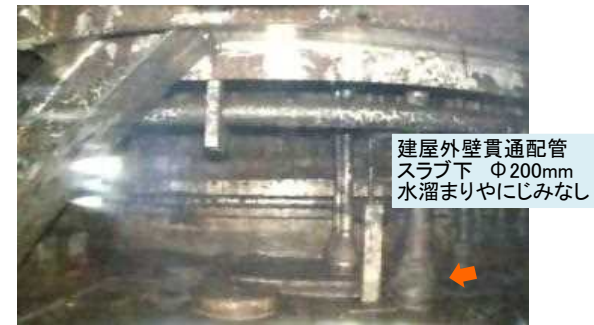
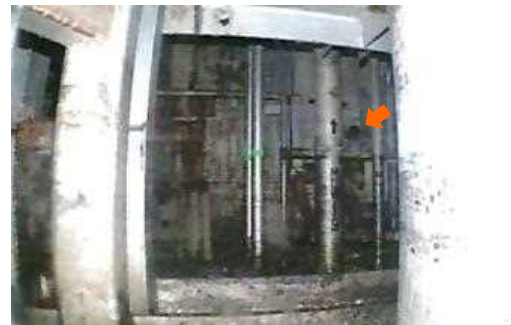
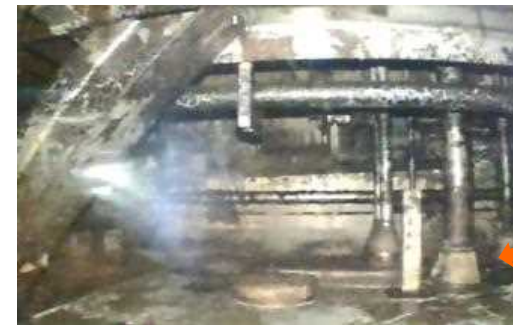
### 1次注入後の比較

東側 T.P.+1m～T.P.+3m付近  
滞留水（過去）水没していた箇所

東側 T.P. - 0.8m(床面)～T.P.+1m付近

↓ 変化なし

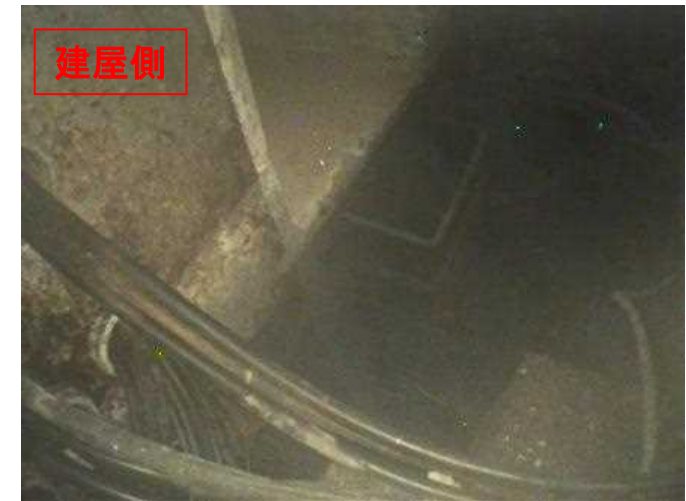
② 3号取水電源ケーブルダクト

- 3号取水電源ケーブルダクトの建屋接続部ピット部を地上より削孔し内部を確認。
- 建屋外壁貫通部のケーブルより深部に若干のたまり水が確認されたため、抜き取り後、地下水の流入は確認されなかったが、降雨後再度たまり水が確認された。2022年度末に内部の充填を実施する予定。

Cs-134 : 3.1E+03 Bq/L	全β : 1.2E+05 Bq/L
Cs-137 : 1.1E+05 Bq/L	H-3 : 2.0E+02 Bq/L

\* 2022年11月7日～ たまり水移送完了

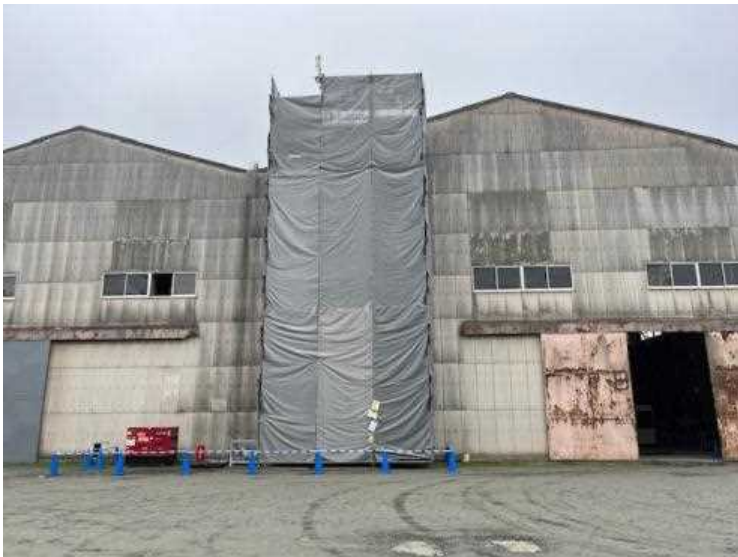
- 材料打設試験は、構外ヤードでφ50mmのパイプを用いて、約10m以上の上部から止水材の打設を行った。
- 材料に関しては3種類、打設手法について3種類について、打設時に底部2mに水がある状態で行った。
- 手押しポンプ打設はホース先端が液面下部1m程度になるように、自由落下打設は10m程度上部から、電動ポンプは配管底部にホース先端を固定してそれぞれ打設した。
- 自由落下打設では一部の材料で材料分離などを生じる結果が確認された。

写真1. 足場設置状況  
(足場背面側にアクリルパイプを設置)
