今後の1号機PCV内部調査の方針について

2023年9月5日

東京電力ホールディングス株式会社

(参考) 1号機PCV内部調査の概要

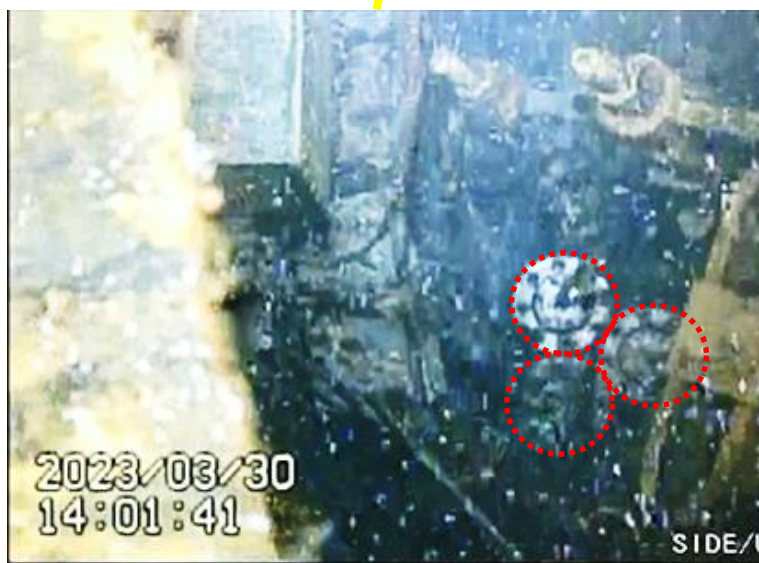
写真3 ペDESTAL壁周辺のCRDハウジングの状態 (気中)

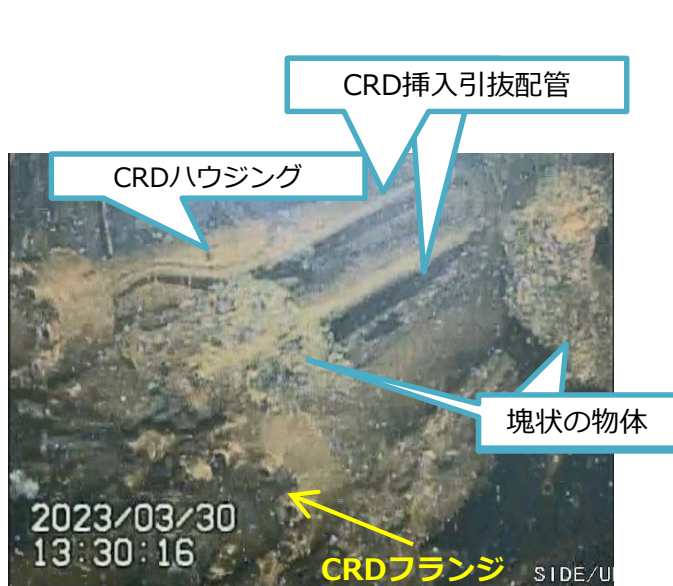
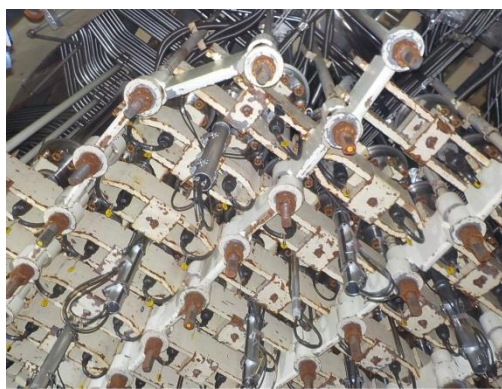
写真1. 1号機で確認されたCRD

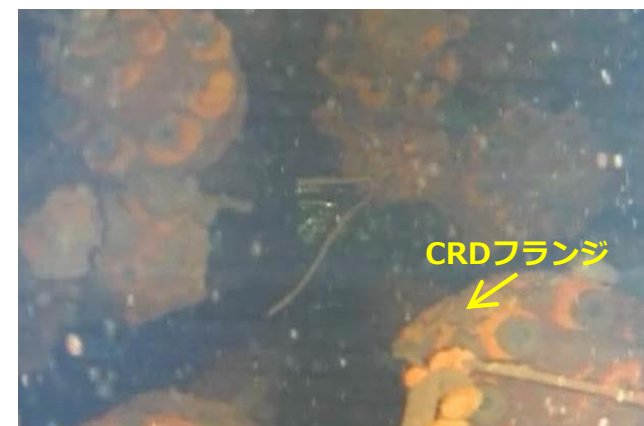
写真2. 2号機で確認されたCRD

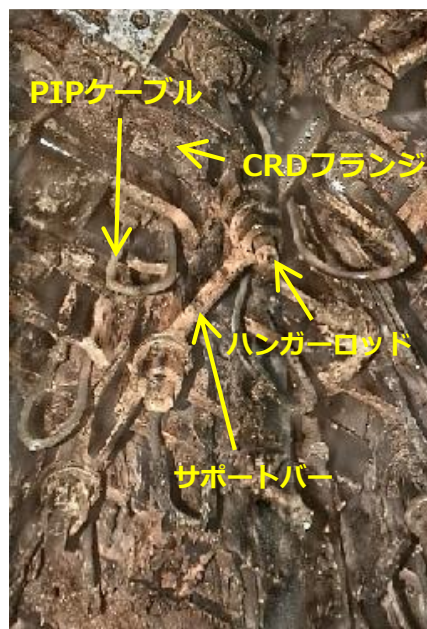
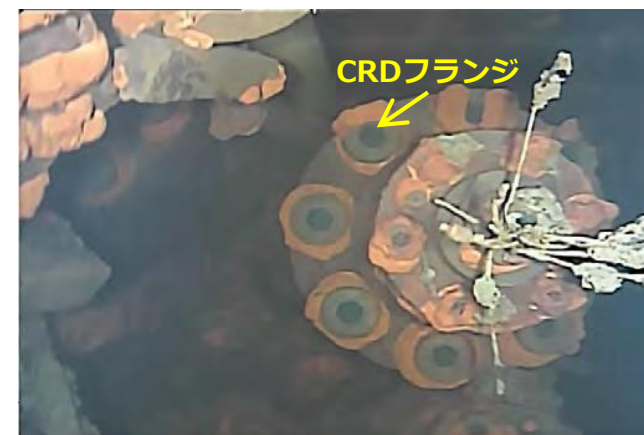
写真3. 3号機で確認されたCRD

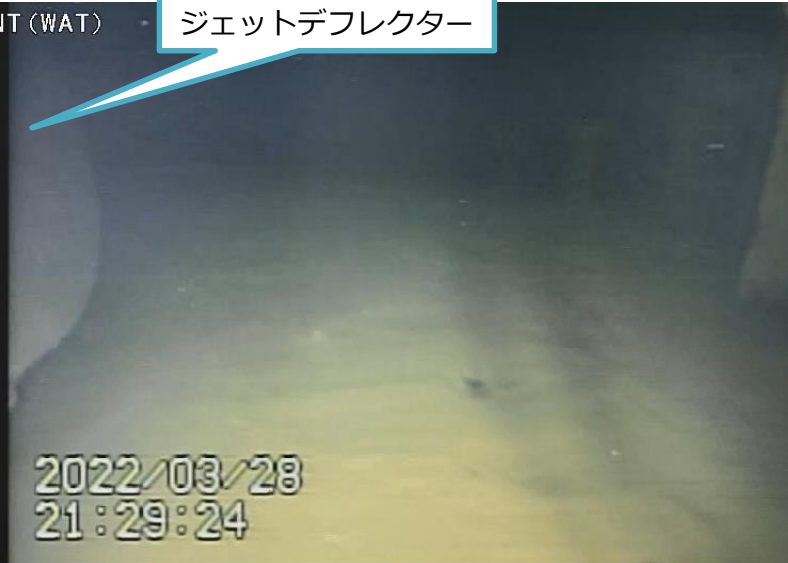
写真2.ジェットデフレクター(A)付近の状況

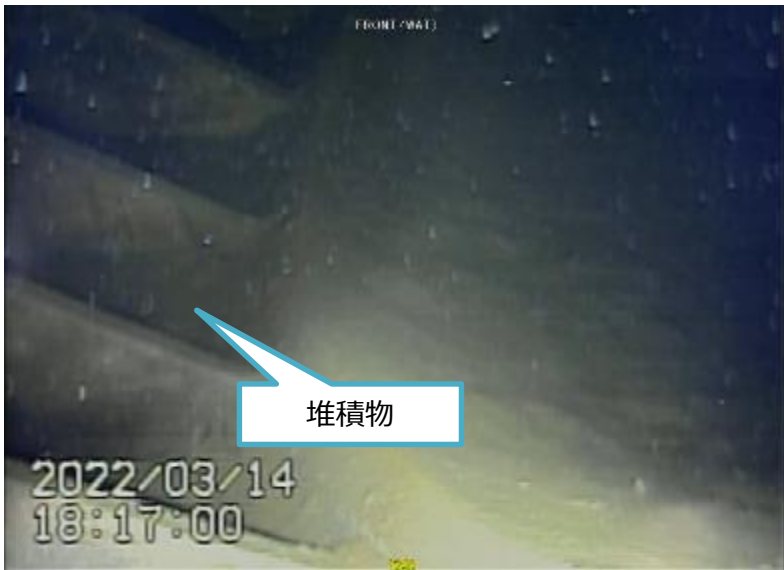
写真2.ジェットデフレクター(H)裏側の状況②

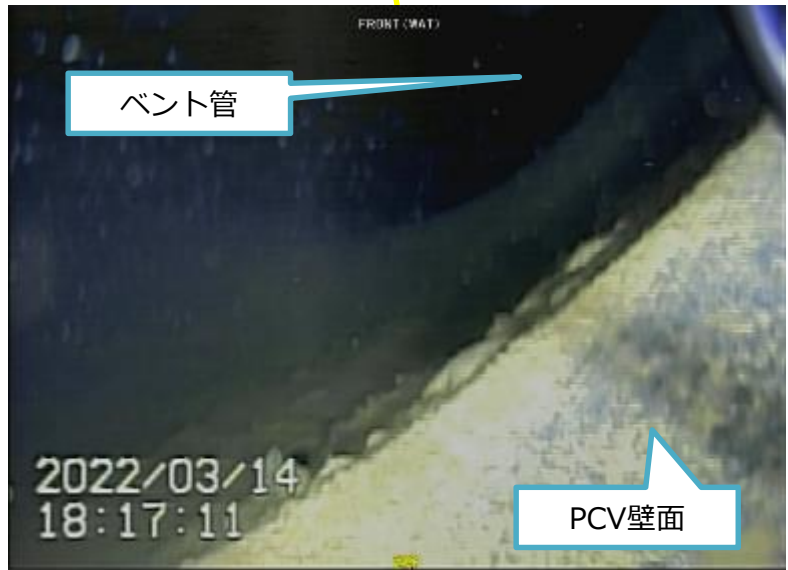
写真3.ジェットデフレクター(H)裏側の状況③

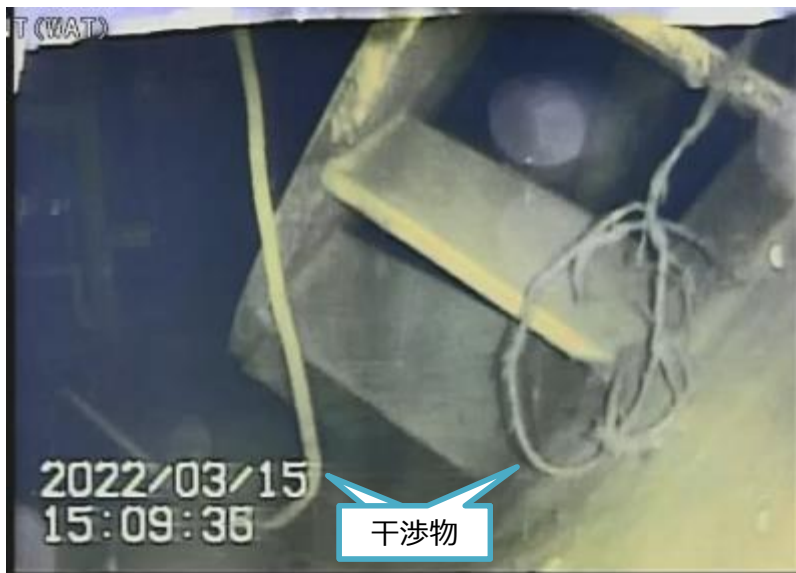
写真2.ジェットデフレクター(G)付近の状況

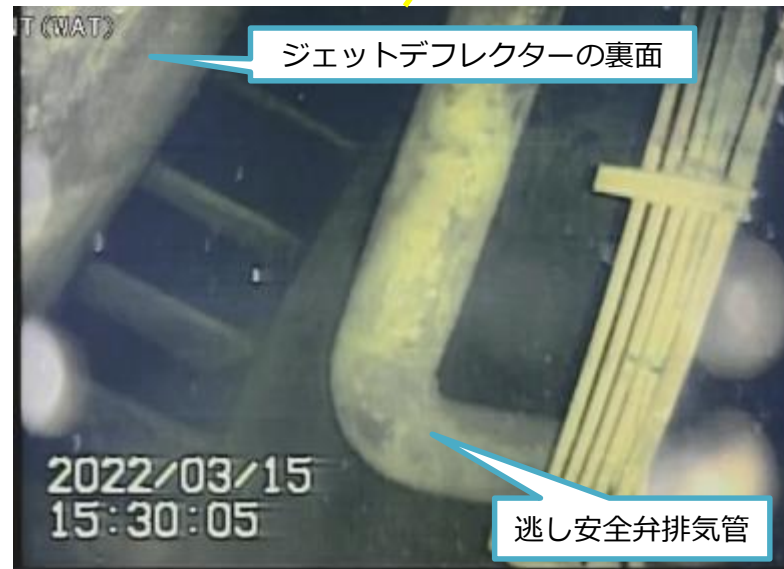
- 底部に存在する堆積物は、概ねペDESTAL開口部付近が高く、X-2ペネ付近に向かって低くなっている<右下11~12p>
- 底部の堆積物は、表層に浮遊性の堆積物が薄く堆積しており、その下に塊状の堆積物が確認された<右下13~14p>
- 一部のジェットデフレクター裏側にも、堆積物を確認しており、ベント管以降に堆積物が流出している可能性がある<右下15~20p>

写真3.ジェットデフレクター(G)裏側の状況

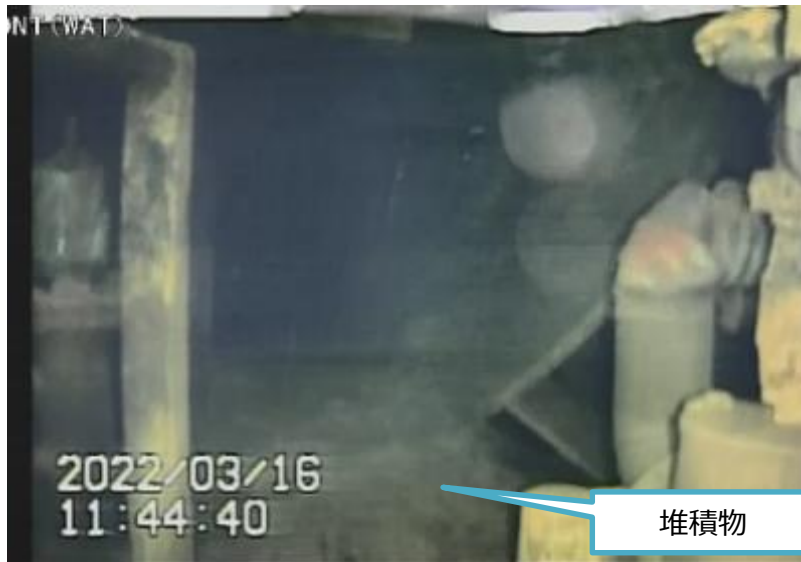
堆積物

写真1.ジェットデフレクター(F)俯瞰

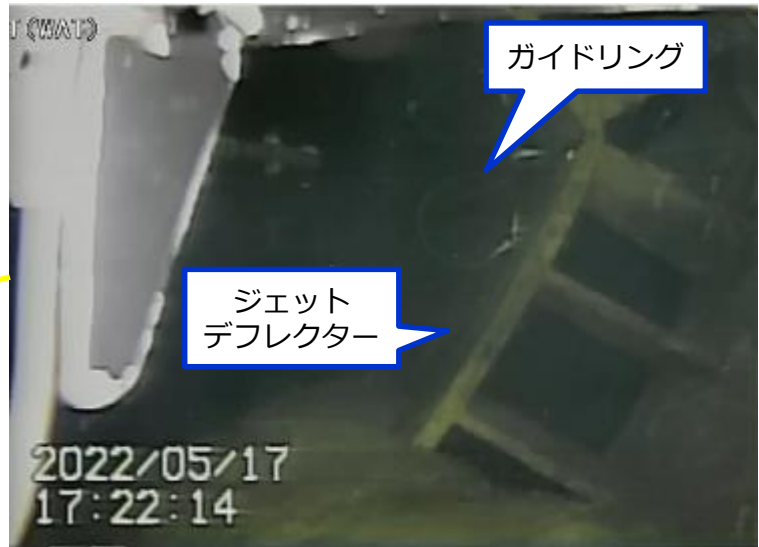
写真1.ジェットデフレクター(E)俯瞰

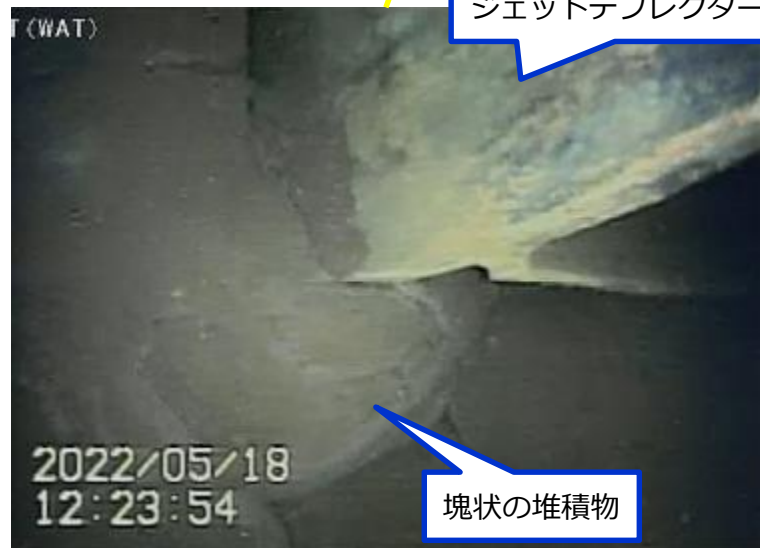
写真2.ジェットデフレクター(E)表側下部の状況

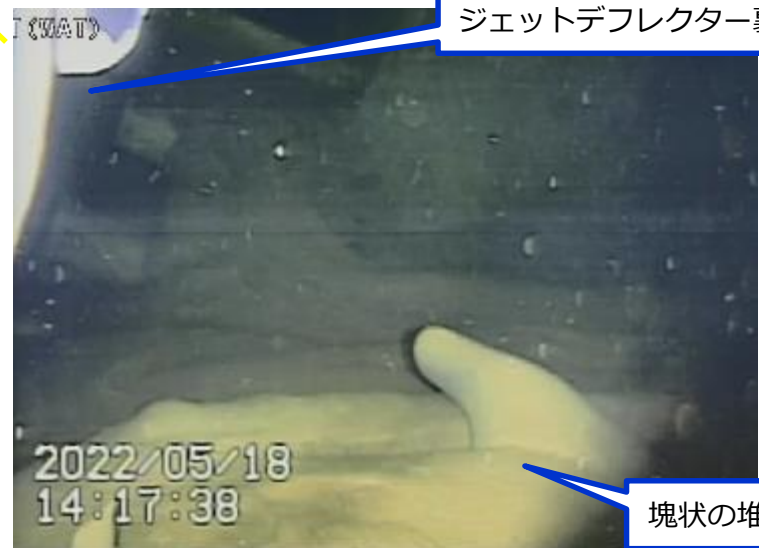
写真3.ジェットデフレクター(E)裏側の状況
